Jacques Moulin

Architecte en chef
des monuments historiques

Les greffes par empreintes numériques

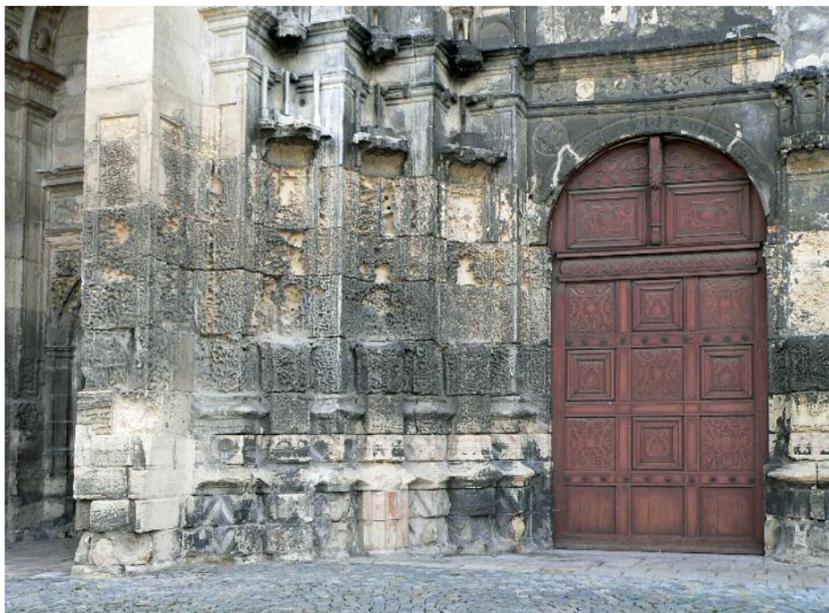
Figure 1
Ébrasement nord du portail
central, avant travaux.

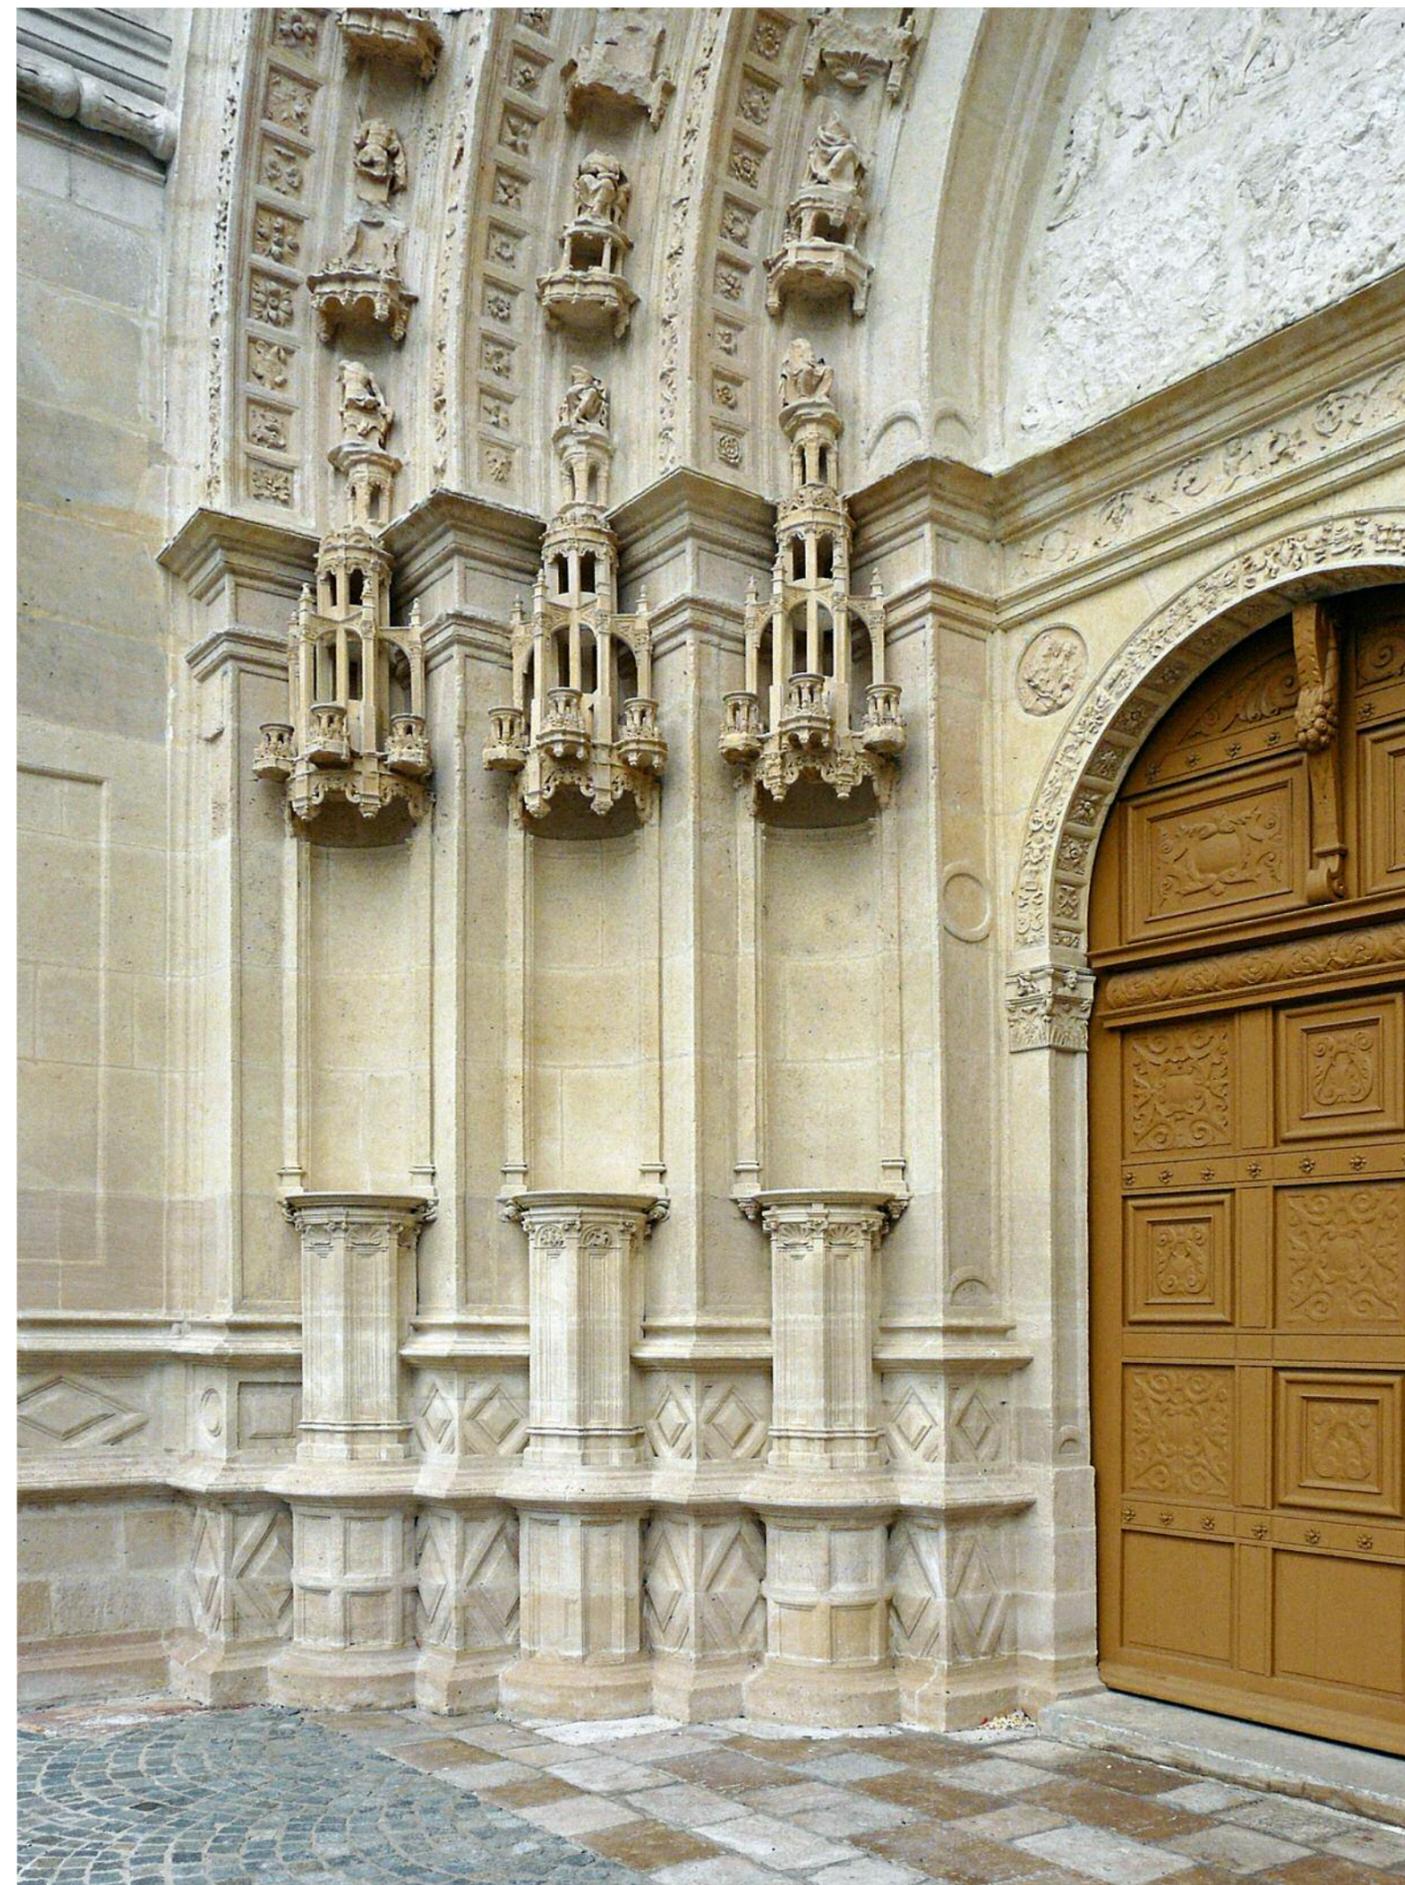
Figure 2
Ébrasement nord du portail,
après restauration. La réfection
du tympan fait actuellement
l'objet d'une réflexion
avec la Ville.

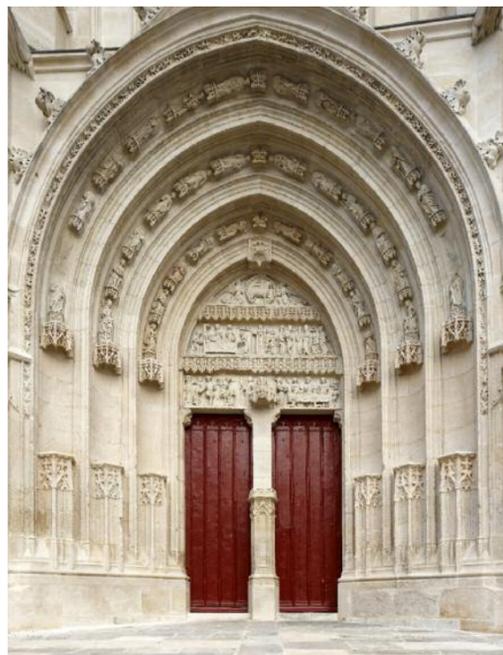
3.

Vue générale du portail, après restauration (2016).

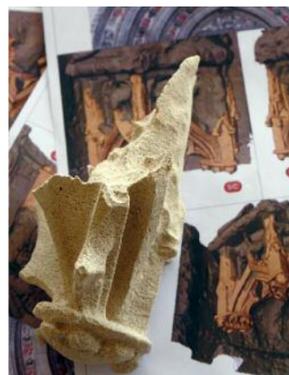
4.

Mise au point des compléments par empreintes numériques de l'un des dais des voussures, avec exemple de greffe en pierre.

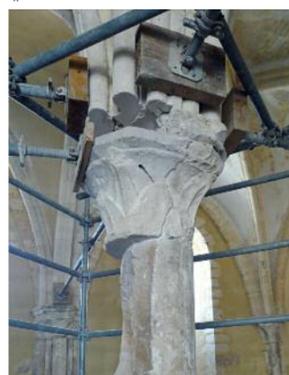
5.

Reprise de l'une des piles de la salle capitulaire. La demi-corbeille refaite par empreinte numérique est en cours de mise en place. La colonne et le tailloir ont été complétés par la suite, selon la même méthode.

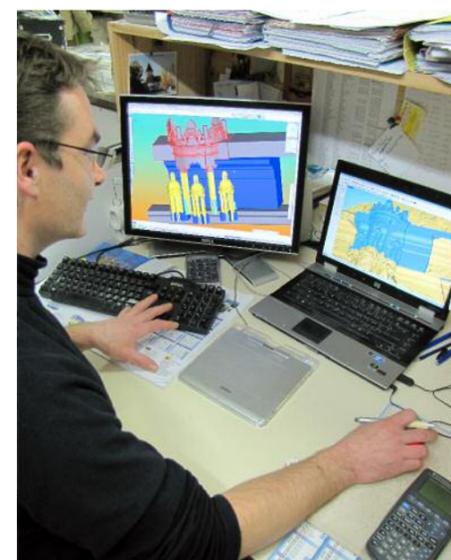
6 a. Modélisation d'après numérisation.

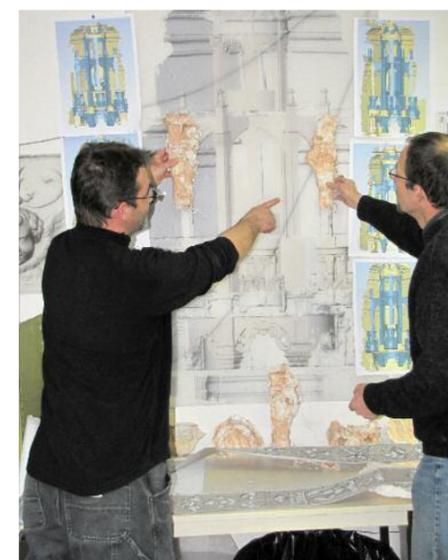
6 b. Préparation sur épure.

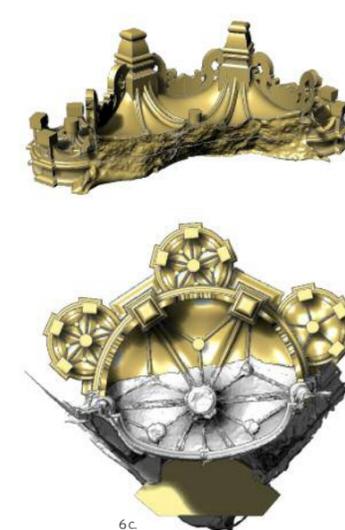
6 c. Restitution DAO.

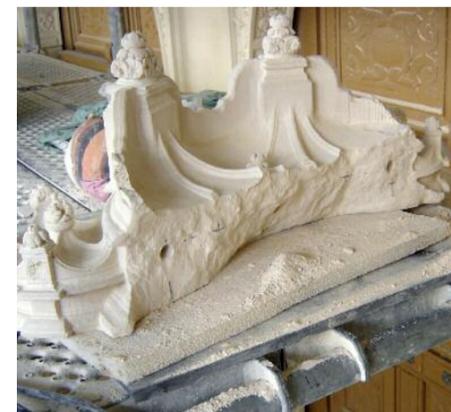
6 d. Pièce taillée et sculptée.

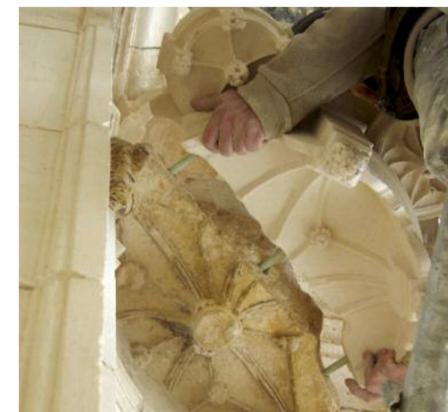
6 e. Mise en place de la greffe.

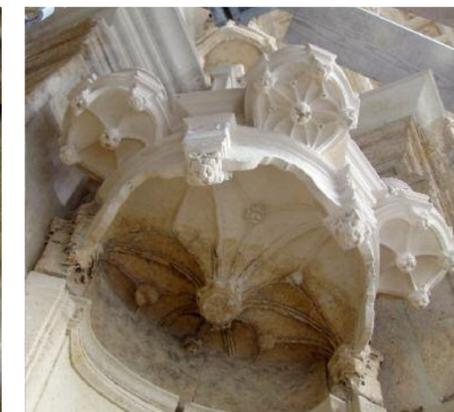
6 f. Dais partiellement restauré.

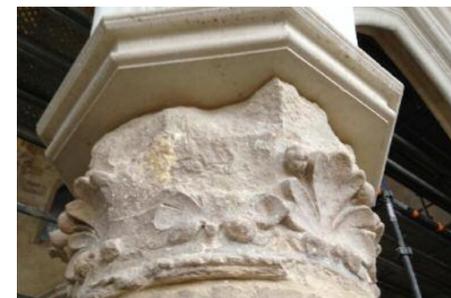
7 a. Avant travaux.

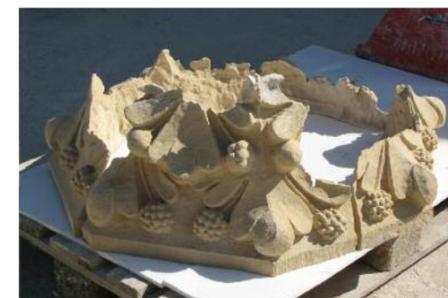
7 b. Pièces taillées et sculptées.

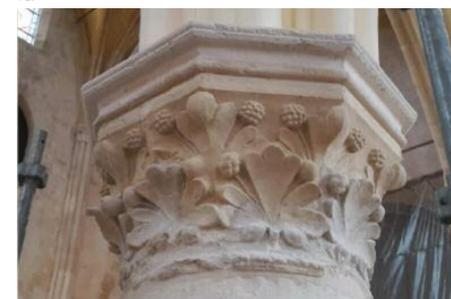
7 c. Après travaux.

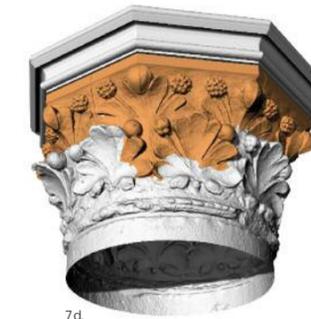
7 d. Restitution DAO.
